下水道老朽管の布設替事例の紹介

株式会社 三和測量設計社
藤 崎 祐 助

2. 合志町永江団地における設計事例

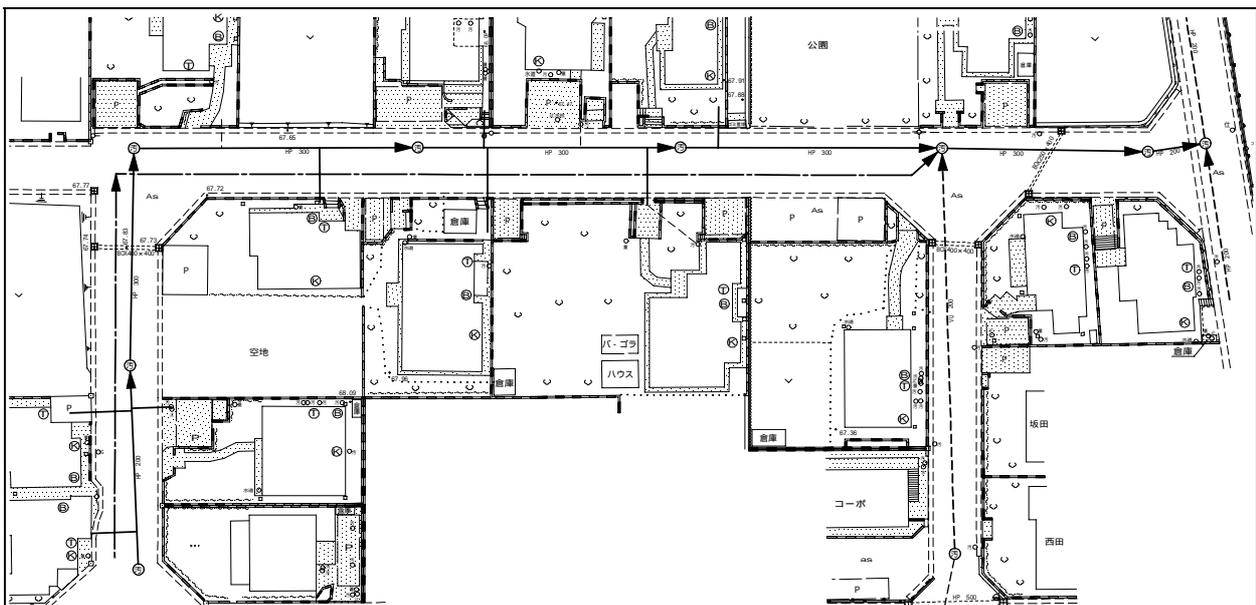
図 - 1 発注時の基本プラン(— 既設 HP 管 既設 VU 管 - - - 発注時の計画)

熊本県菊池郡合志町永江団地は、昭和 43 年の都市計画法改正後、県内初の民間開発許可第 1 号の事業として施行が行われ、県内屈指の住環境が整備されました。築後 30 数年を経た現在においては、下水道管の老朽化が著しく進行している箇所があり、今回の業務以前に、下水道管の事前調査が行われ、それによれば、ヒュ - ム管の継手部からの漏水によるものと思われる沈下、更には勾配不足からおこる流下能力低下や異物の詰まり等の機能障害が、数箇所を確認されている状況でした。本設計は、これらの状況を改善するために下水道管渠の布設替えを行うものです。(図 - 1)

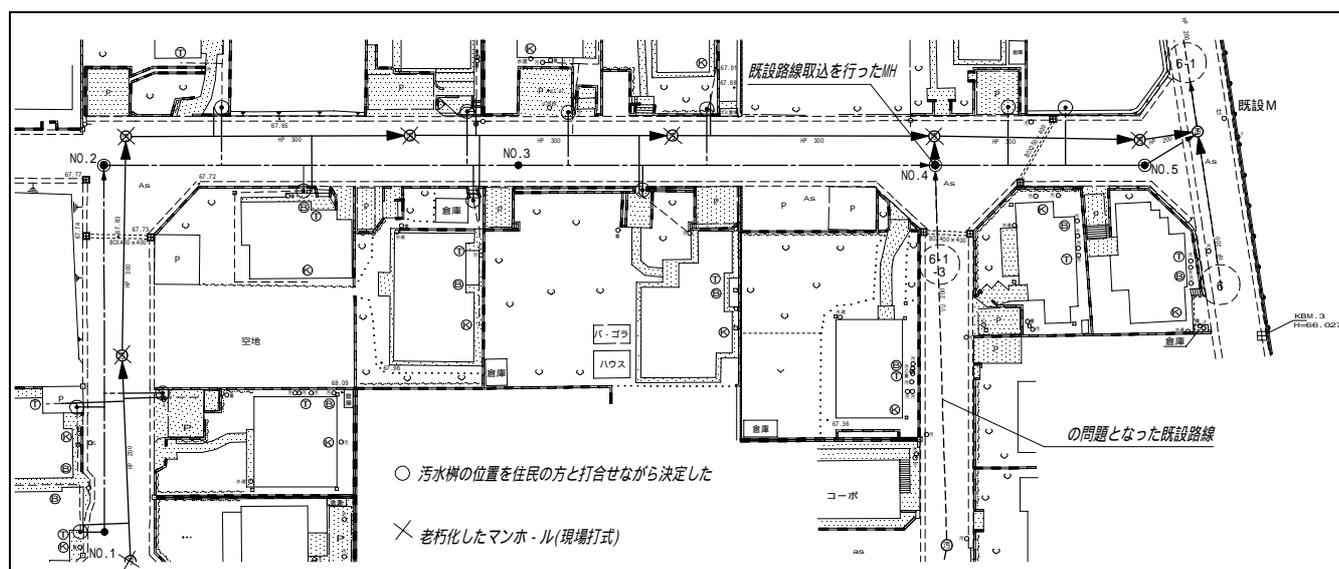
図 - 2 最終計画案 (— 既設 HP 管・ 既設 VU 管・ - - - 最終案)

新設路線に対し、供用中の管路からどのように汚水を取り込むか。(図 - 2 6-1-3 路線) 各家庭に既存の汚水桝がないために、新設汚水桝の設置場所の確定が必要。

既設の老朽化したマンホ - ルにはインバ - トがなく、雨水の泥溜と同じ構造をしたマンホ - ルで、底に汚泥が堆積していました。例え無理してそのまま施工したとしても、マンホ - ルの寿命が短く、費用対効果が少ないと考えました。また、このマンホ - ルには他の路線からの流入があり、当然遮断することは出来ません。そこでこの問題を解決するために、当初プランより更に 30m 延長して、全ての老朽管を入れ替えることが効果的であると考えました。

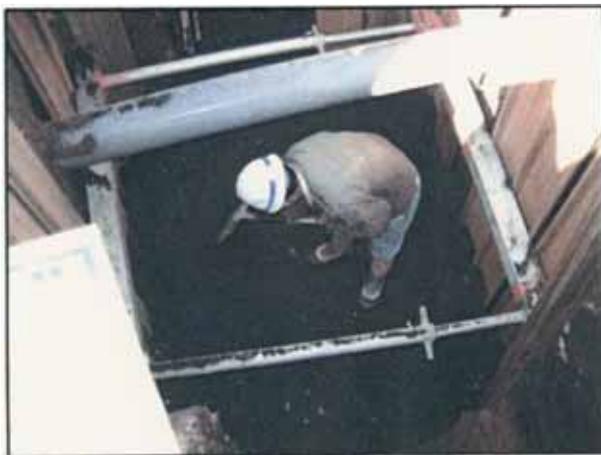
施工状況写真

マンホール基礎砕石均し状況

施工手順 既設管に注意して掘削し、マンホ - ル底版を既設管中央下部に設置する。

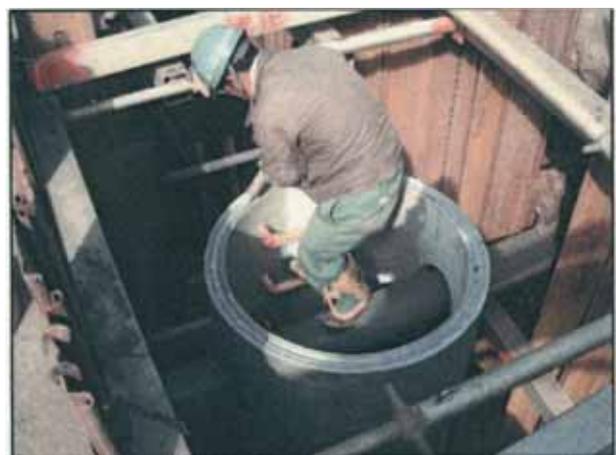
マンホール設置状況

インバ - ト付底版を既設管下部に設置する。

門型に削孔した上部壁を乗せ、既設管を抱き込んだまま築造する。
